**ISO**  
**10825**

**Gears — Wear and damage to gear teeth —  
Terminology**

**Engrenages — Usure et défauts des dentures —  
Terminologie**

Reference number  
Numéro de référence  
ISO 10825:1995(E/F)

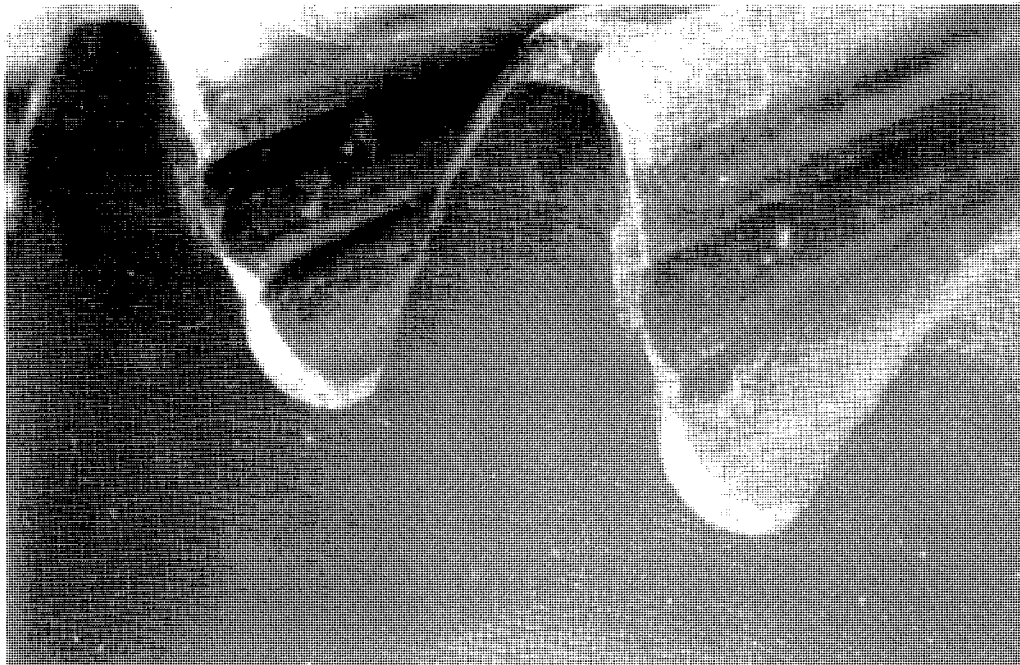
Interference wear at a tooth flank of a gear wheel.

Usure par interférence nettement visible au pied des flancs d'une roue.

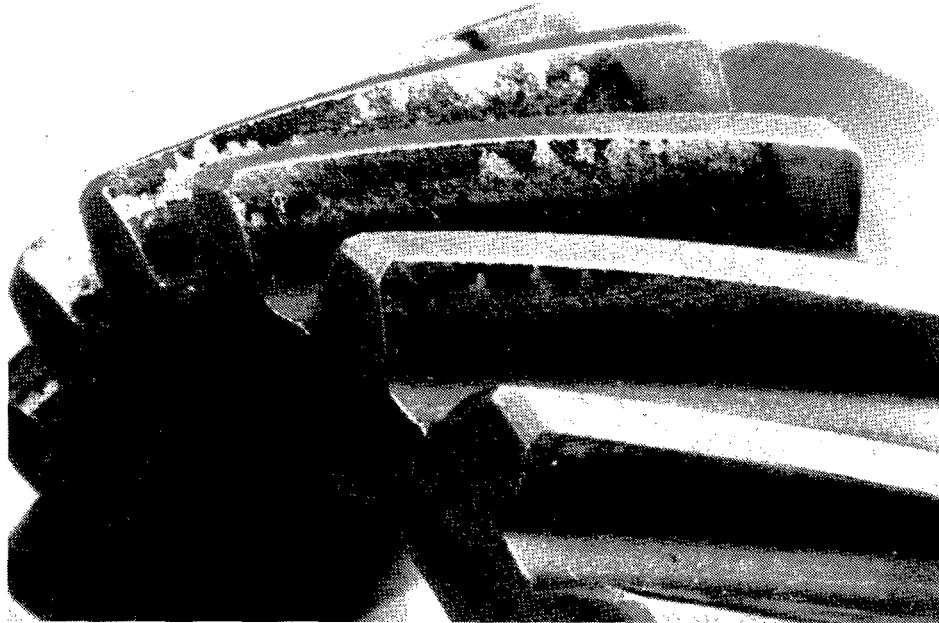
Scaling on the teeth of a helical pinion.

Traces de pelage sur les dents d'un pignon hélicoïdal.

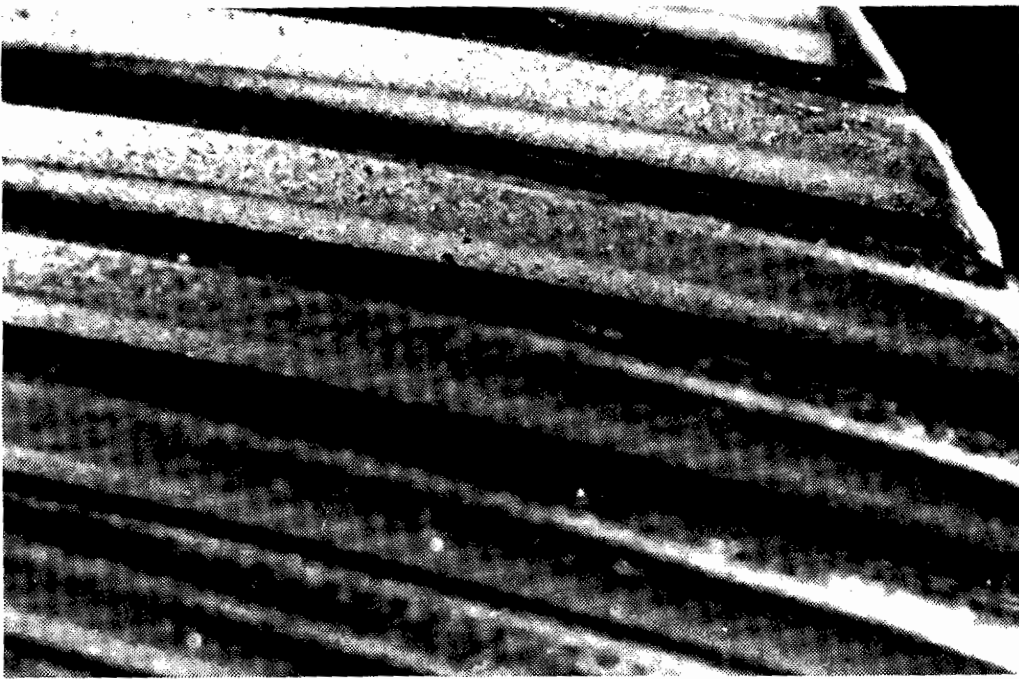
<p>Cavitation erosion on the flanks of the teeth of a gear wheel.</p>	<p>Érosion par cavitation sur les flancs des dents d'une roue.</p>

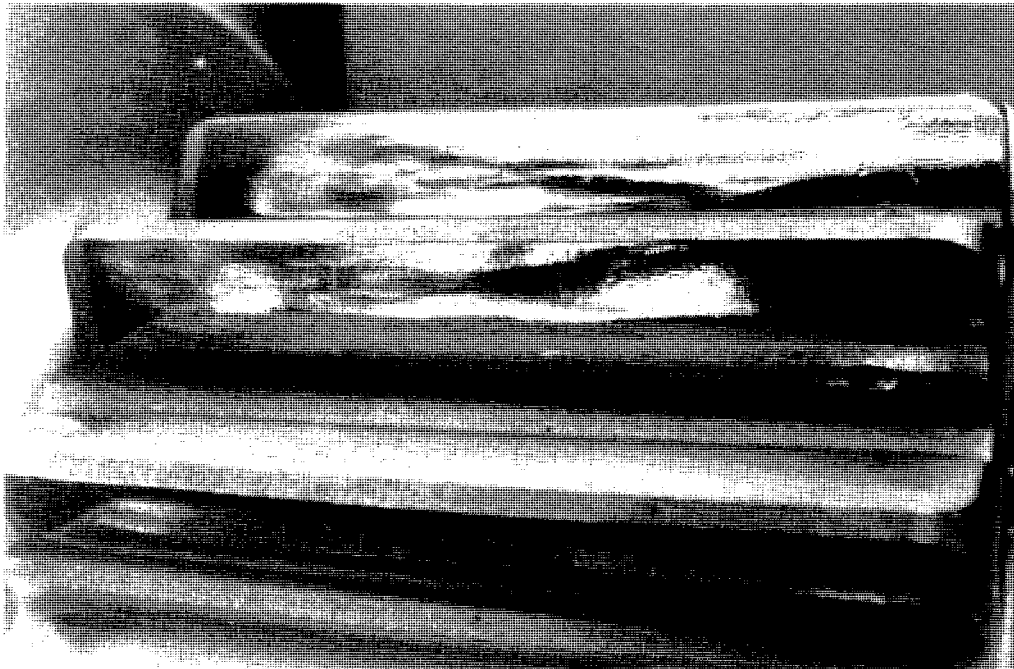
Illustration of a pinion showing rippling near the right ends of the teeth where tooth loading was heaviest. In this case, the formation of rippling has occurred after high polishing on the flanks.

Pignon cimenté trempé avec des traces de broutage sur la partie droite des dents qui est la plus chargée. Dans ce cas, l'apparition du broutage est survenue sur la surface des flancs après le poli miroir.

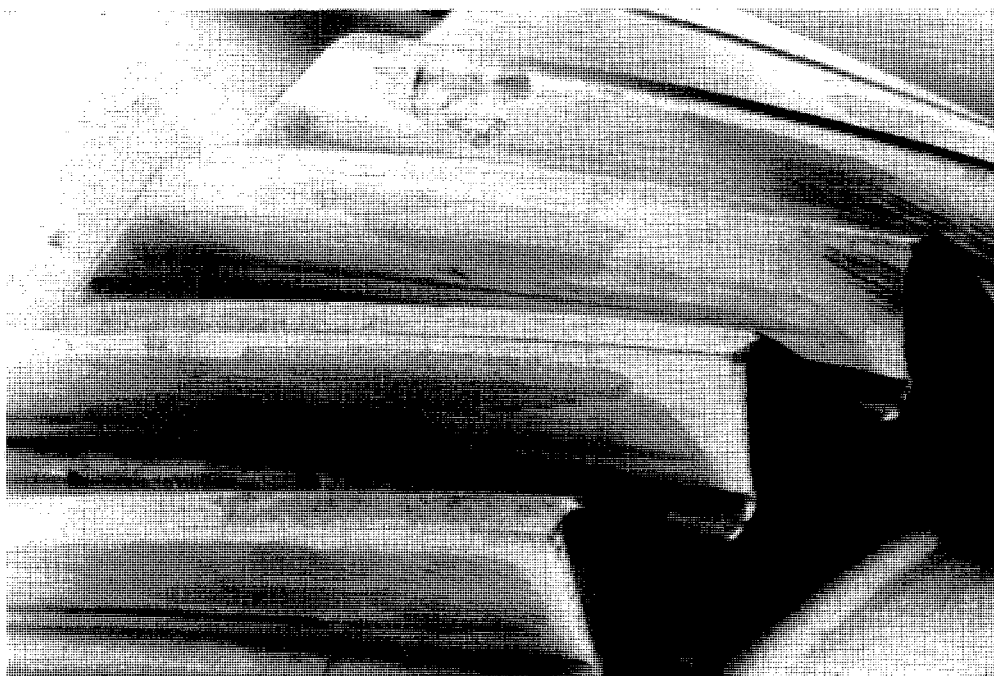
Micropitting present on the active flanks of a case-hardened pinion.

Micropiqûres sur les flancs actifs d'un pignon cémenté trempé.

Degradation of gear tooth working surfaces under lubrication conditions where the film is too thin for the load. It appears under magnification as dense patches of micropits or microcracks.

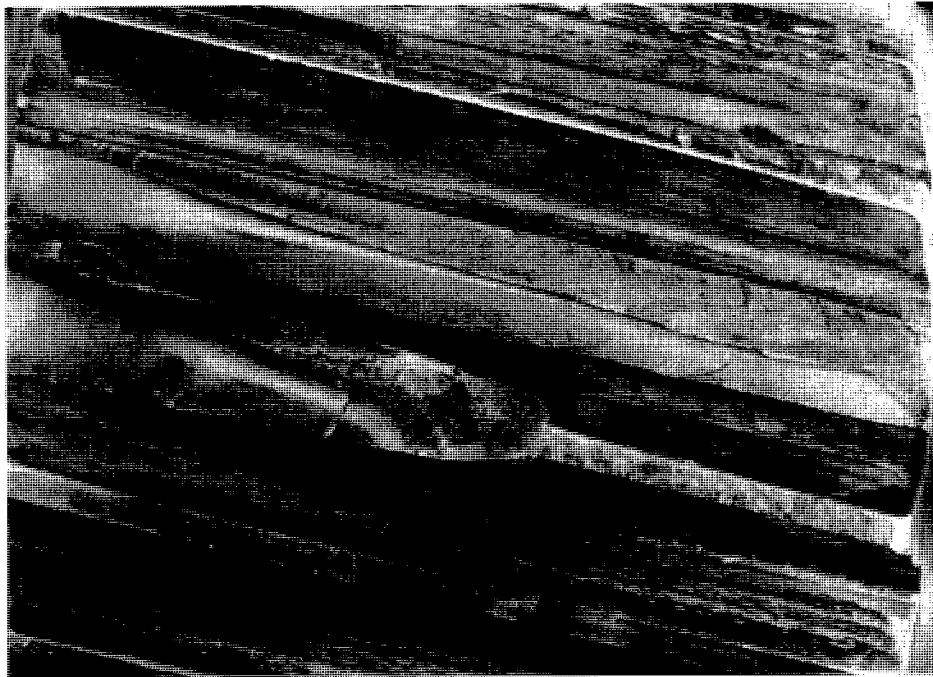
Fatigue breakage of two teeth of a helical pinion.

Rupture par fatigue de deux dents d'un pignon hélicoïdal.

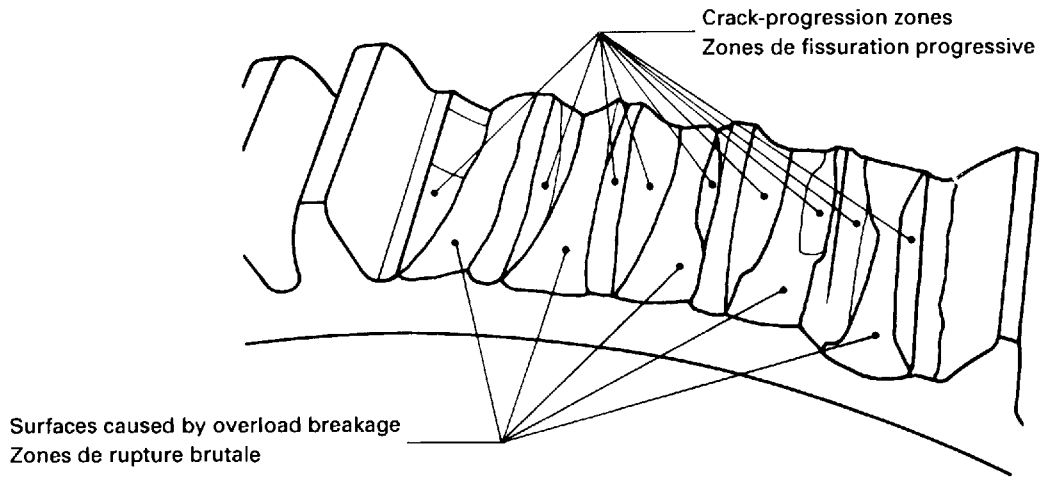
Fatigue breakage of several teeth that were loaded on both flanks with the final breakage beginning at the midface width.

Rupture par fatigue de plusieurs dents d'une couronne sollicitées sur les deux flancs et conduisant à une rupture finale située au milieu des dents.
